Serviço : IMPERMEABILIZAÇÃO DE SOLO (BARRAGEM)

A barragem de Jupiá construída para geração de energia e navegação, no rio Paraná, interliga os estados de Mato Grosso do Sul e São Paulo, através dos municípios de Três Lagoas (MS) e Andradina (SP). Foi inaugurada no ano de 1968 e tem uma capacidade de 1.411,1MW.

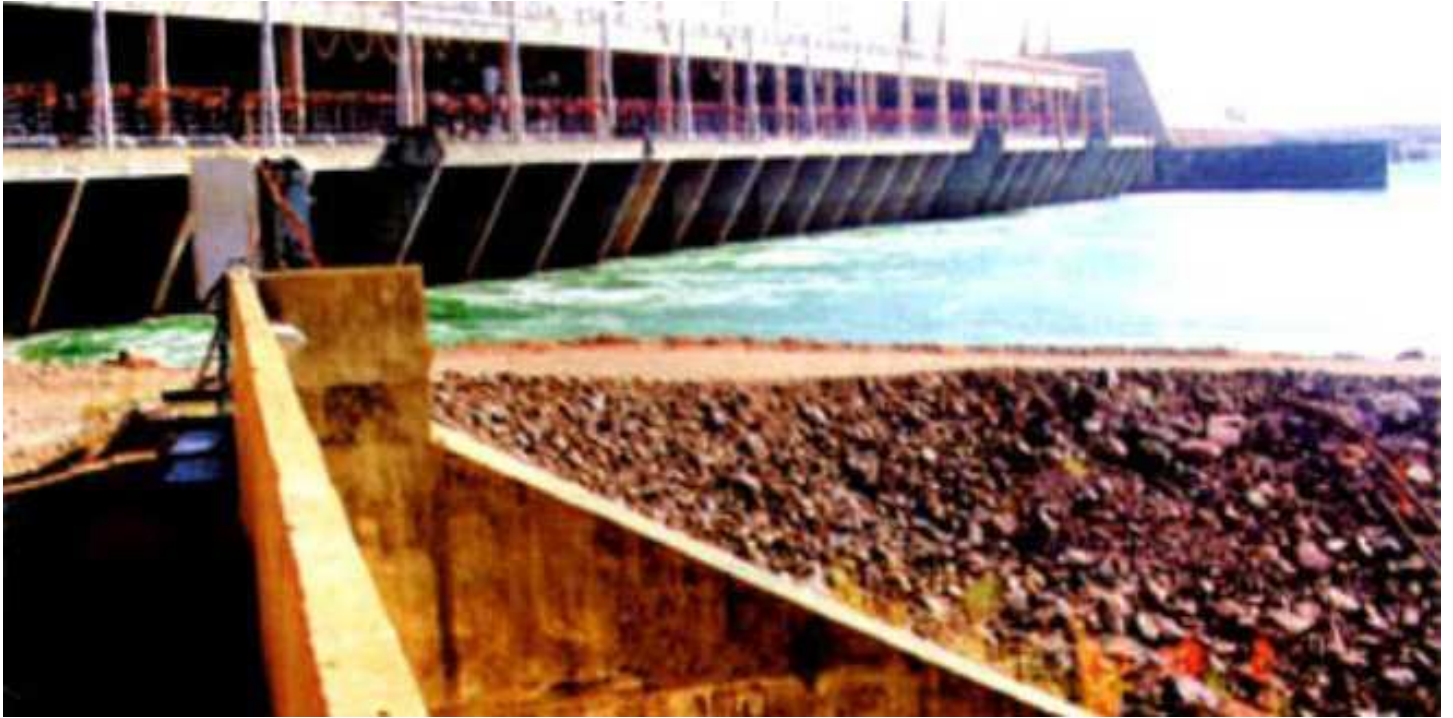
Legenda: Vista geral da ensecadeira do topo da galeria de drenagem da eclusa. Ao centro da ensecadeira o maciço argiloso preenchido. Em primeiro plano, o pequeno lago originado pelos vazamentos e a grande bomba de drenagem.

Vista da ensecadeira pelo lado de jusante. Ao centro, o sistema de bombeamento procedendo a drenagem dos vazamentos que ocorriam através do trecho problemático. O principal processo de infiltração ocorria na interface da rocha (basalto) com o maciço argiloso (preenchimento).

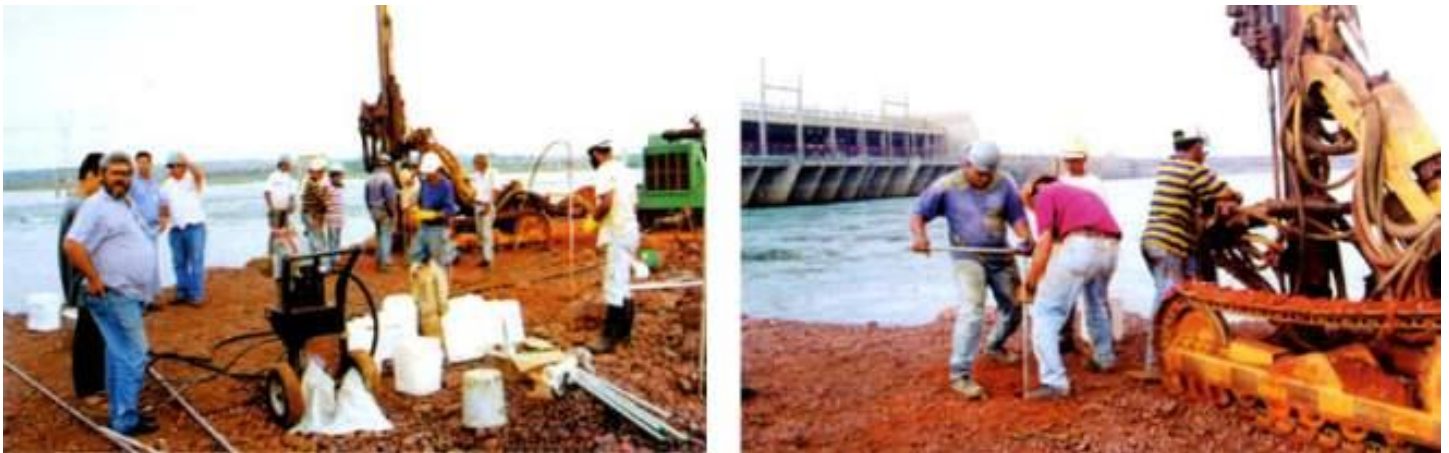
Legenda: Barragem (execução)

*A injeção sendo executada no topo da ensecadeira. Note a pequena bomba pneumática de injeção do grout químico.
Abertura de rosca na ponta de um trecho do tubo curto. A barragem de Jupirá ao fundo.*

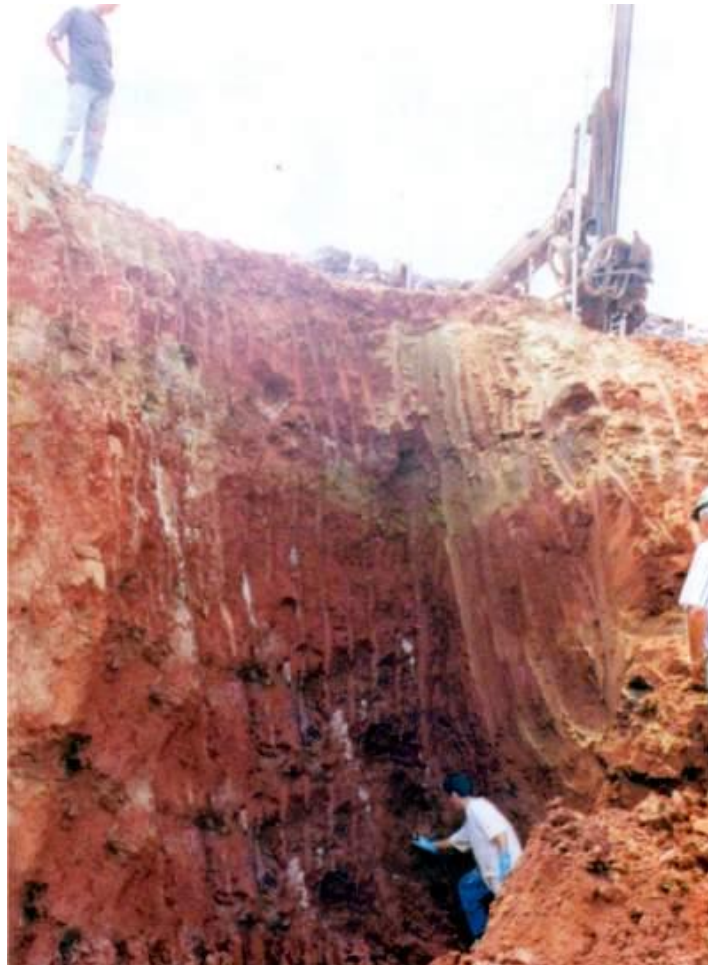
Legenda: Onde havia, anteriormente, infiltrações e o saturamento do solo e rocha há apenas sinais de grout químico. Diversas situações de erosão, da ordem de 15cm de diâmetro, provocada pelo fluxo/permeabilidade da água foram totalmente preenchidas pelo grout químico, principalmente devido ao seu grande processo de expansão.

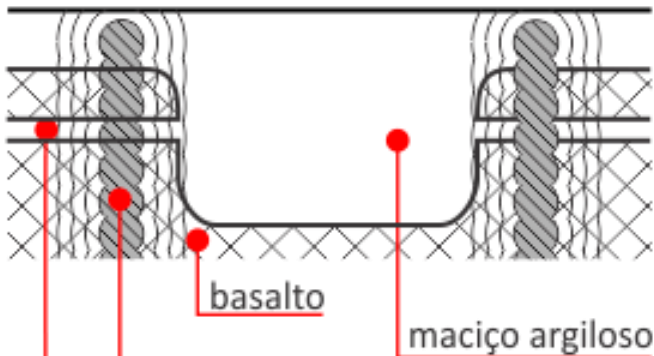
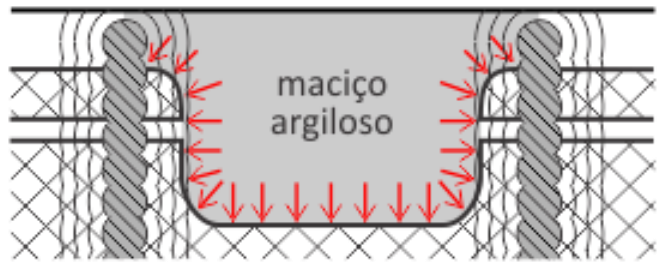
**CORTE AA
(sem escala)**

falha no basalto permitindo
grande fluxo de água em
direção ao maciço de compactado

No corte AA evidencia-se a interrupção do saturamento do maciço, através das laterais, principalmente pela falha do basalto. No corte BB, verifica-se a consolidação do maciço à rocha, ao mesmo tempo em que interrompe-se a permeabilidade, através de todo o corte, proveniente do rio, eliminando-se bolsões d'água esparsos em diversos níveis existente.

basalto
maciço argiloso
cortina impermeabilizante
e estabilizante no basalto

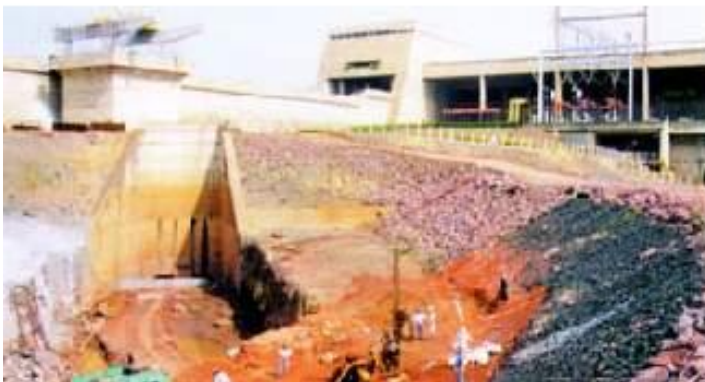
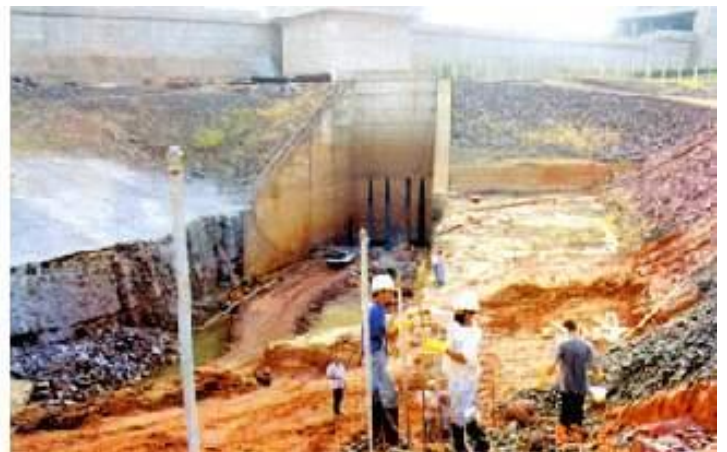
Legenda: Parte do corpo da barragem à direita. O canal de deságue da eclusa em primeiro plano, à esquerda, e a ensecadeira, à direita. Nota-se perfeitamente o trecho central do maciço argiloso do preenchimento. A perfuratriz promove a furação do terreno e rocha. A eclusa, ao fundo, e o canal de deságue, no centro. A vista é do topo da ensecadeira com linha transversal de injeção.

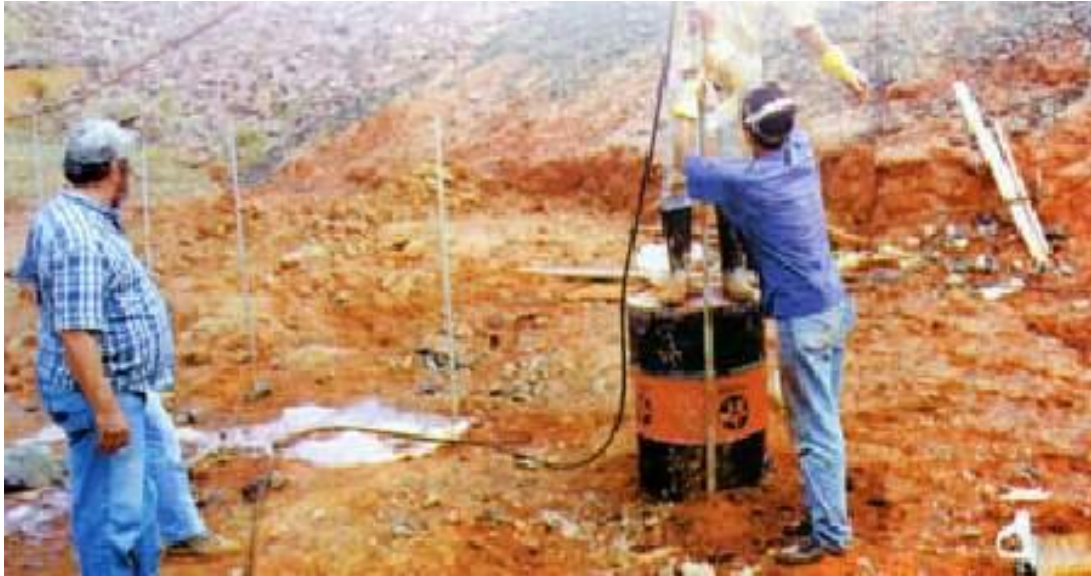
Legenda: Durante os serviços de injeção, em determinado tubo, era comum a surgência de água nos tubos adjacentes, significando a sua expulsão, em função da introdução do grout químico e sua expansão, motivado pelo agente WD (deslocador d'água).

Pretendeu-se estabilizar e impermeabilizar o maciço através, basicamente, de duas linhas de injeções, impedindo o fluxo d'água através do basalto bastante fraturado, especialmente pela falha existente à meia seção da altura do corte efetuado e duas linhas de injeções ao longo do maciço, transversalmente, de modo a proceder à ligação do maciço com a rocha no fundo do corte e em toda a seção que existiam, comprovadamente, inúmeros bolsões d'água.

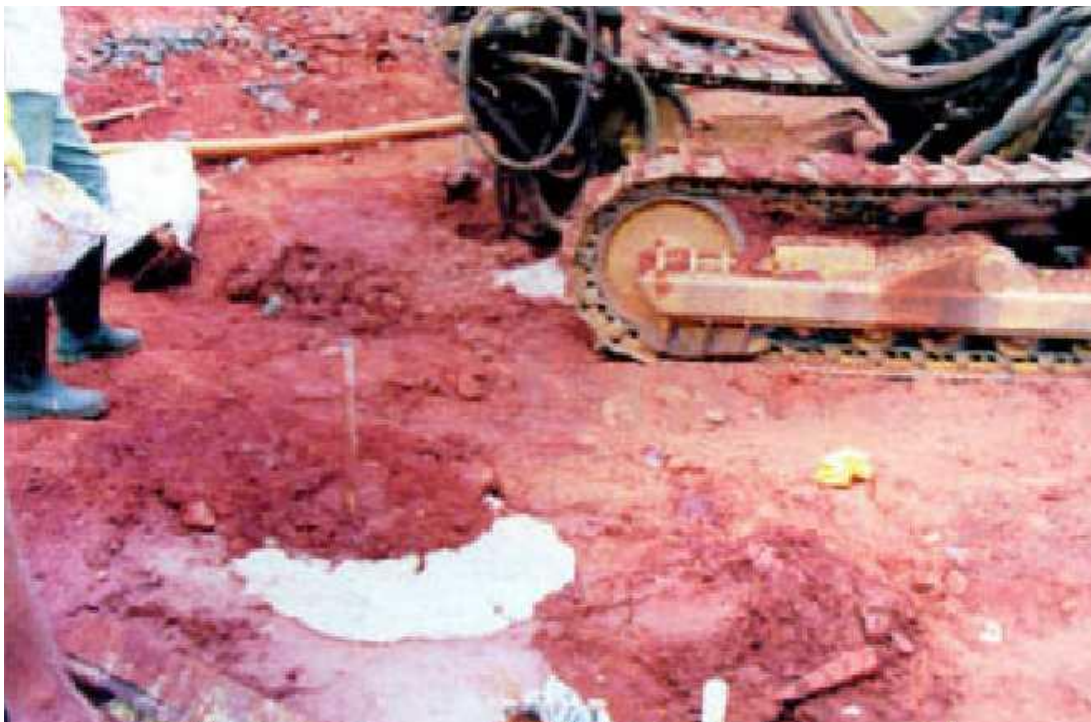
Legenda: Nota-se a surgência do grout químico, em estado de expansão, em furos adjacentes ao de injeção, significando o preenchimento da cortina impermeabilizante no maciço argiloso.
