Serviço : IMPERMEABILIZAÇÃO DE SOLO (BARRAGEM)

A barragem de Jupiá construída para geração de energia e navegação, no rio Paraná, interliga os estados de Mato Grosso do Sul e São Paulo, através dos municípios de Três Lagoas (MS) e Andradina (SP). Foi inaugurada no ano de 1968 e tem uma capacidade de 1.411,1MW.

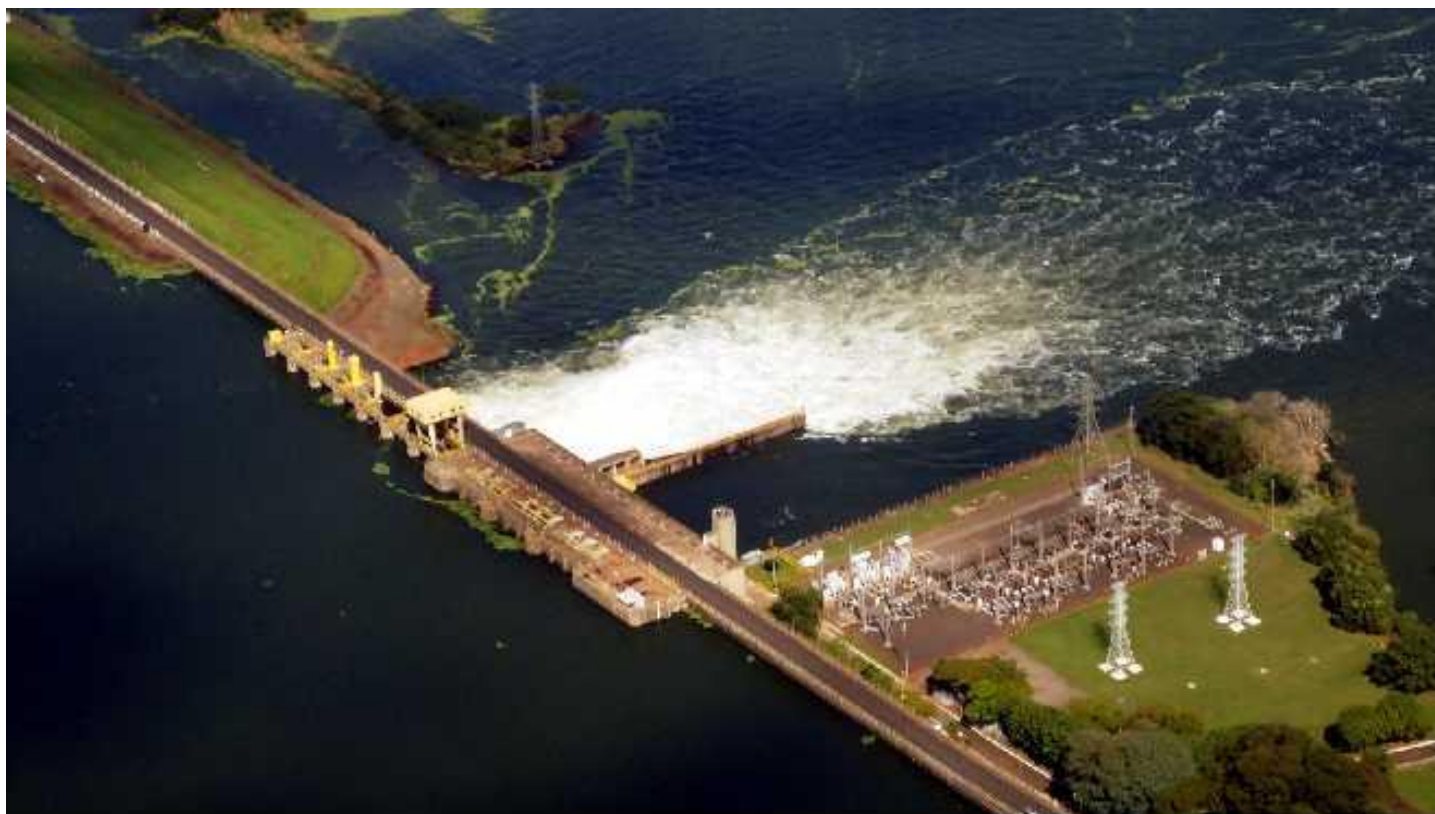
Legenda: Vista aérea da barragem com a eclusa ao centro da foto.

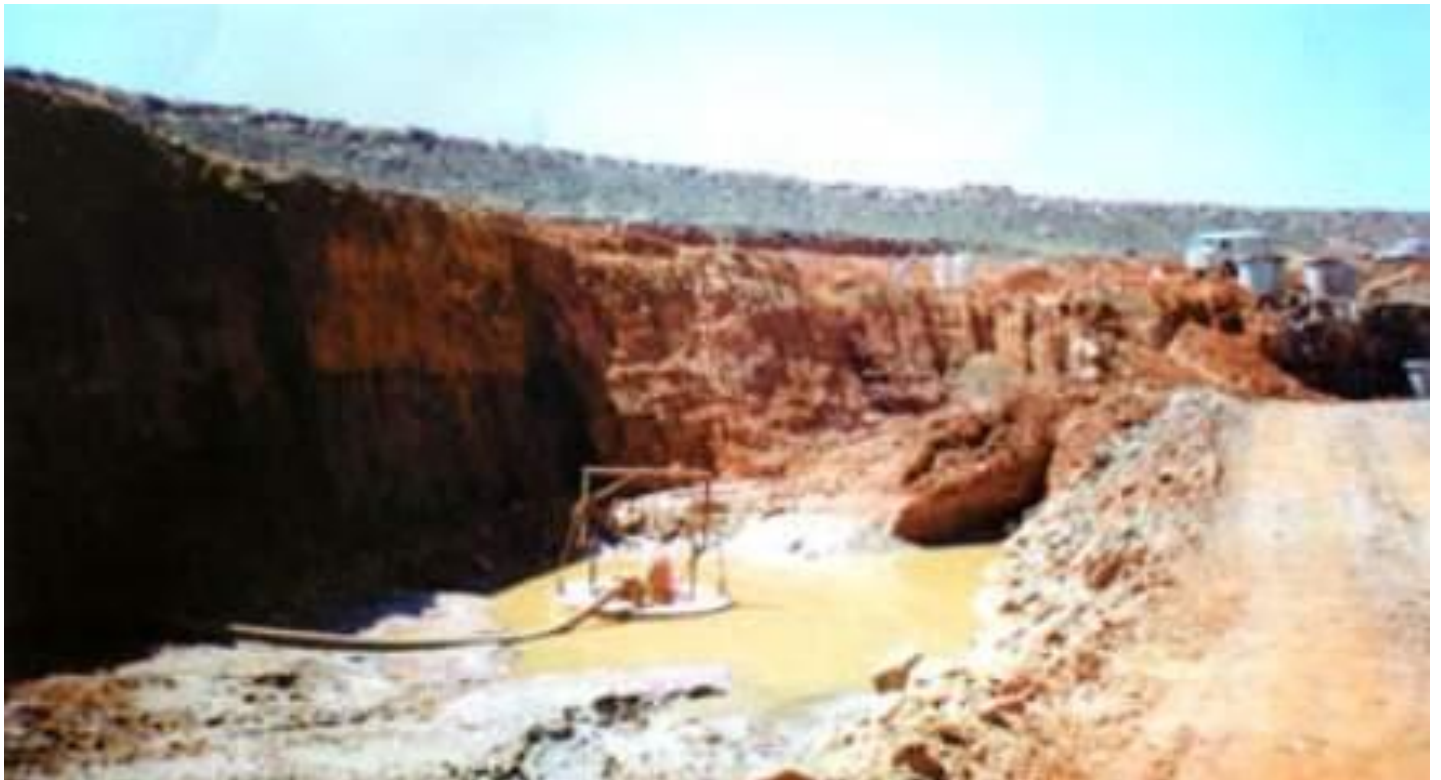
Legenda: Ensecadeira

Vista da ensecadeira pelo lado de jusante. Ao centro, o sistema de bombeamento procedendo a drenagem dos vazamentos que ocorriam através do trecho problemático. O principal processo de infiltração ocorria na interface da rocha (basalto) com o maciço argiloso (preenchimento).
