Aterros e estradas pertencentes à rodovia PE-051, em PE, afundaram no solo mole

Porto de Galinhas, PE.

Resumo do Projeto

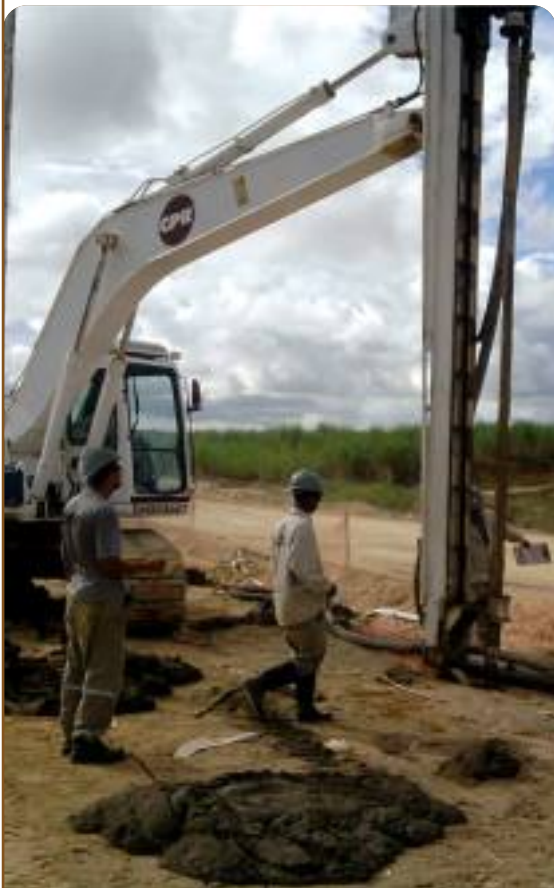
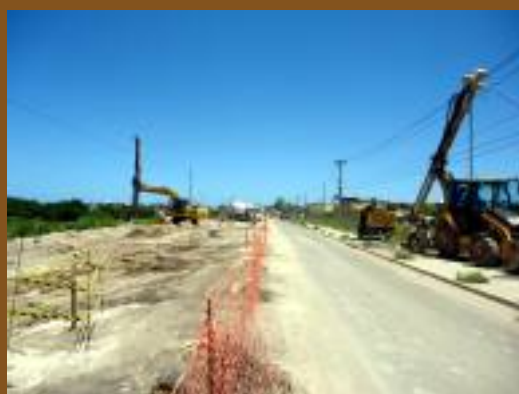
Os afundamentos dos pavimentos e aterros chegaram a 1,5m, praticamente nivelando-se com a lagoa existente.

Tentou-se construir a rodovia, sobre solo mole, sem qualquer tratamento para o solo mole presente, com depósitos que alcançavam 16m de profundidade. Os resultados foram rupturas e intenso processo de recalque nos aterros, pavimentos e bueiros.

A execução do CPR Grouting, teve três diretrizes básicas:

1. Atuar nas vias existentes, sem interromper o fluxo de veículos;
2. Interromper o processo de recalque, que havia em todos os trechos, mesmo após os processos de ruptura;
3. Modificar as condições do solo de fundação e, se possível, "macaquear" o pavimento ou as vias existentes além de bueiros, para cotas mais altas, de modo a otimizar a terraplanagem posterior.

Com base nos dados fornecidos pela análise numérica, especialmente elaborada, que definiu a malha de geodrenos e das verticais de bulbos de compressão implantadas, assim como suas profundidades e espaçamentos, iniciou-se a cravação da malha de geodrenos por toda a área a ser trabalhada. A seguir, foram executadas verticais com bulbos de compressão para consolidar e enrijecer o solo e os pavimentos existentes a cotas mais altas, otimizando a construção da rodovia.
