Presença de solo mole impedia a duplicação da RJ-196

Quissamã, RJ

Resumo do Projeto

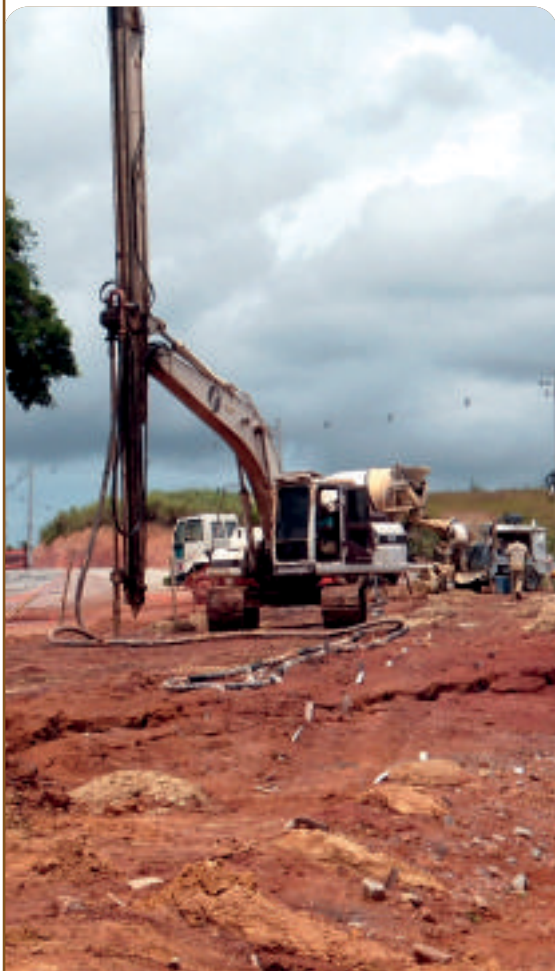
Terreno com enorme instabilidade durante os serviços.

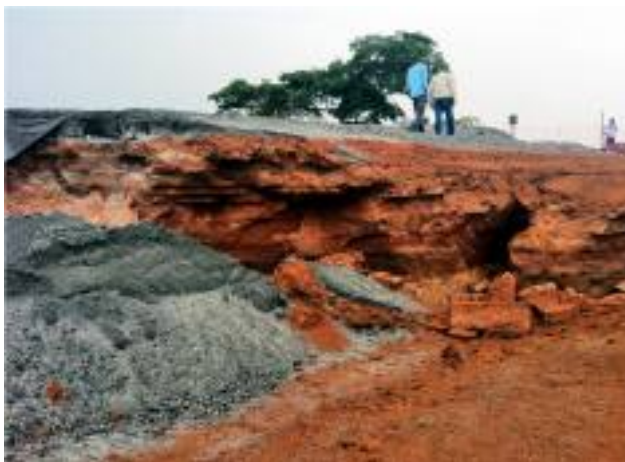
Ruptura do talude, devido a elevação do greide, ao lado da estrada original. Presença de solo mole sem tratamento.
